Opfølgning på teknisk-hygienisk tilsyn på Ans Vandværk

Silkeborg Kommune har 15. august 2024 udført tilsyn på Ans Vandværk.

Tilsynsrapport

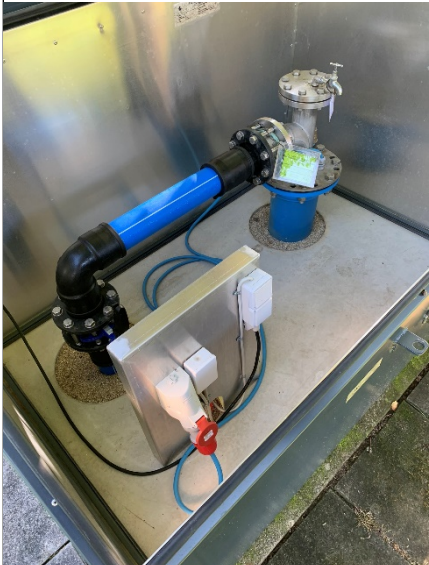
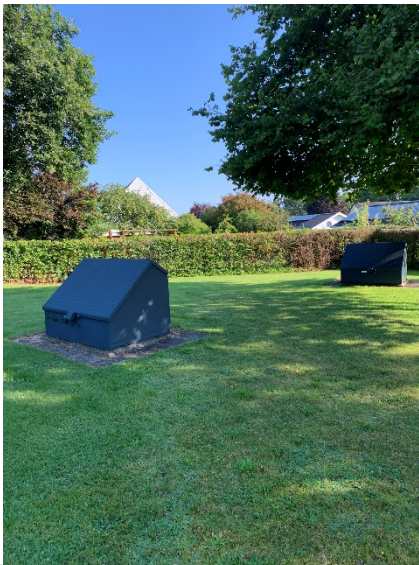
BORING: DGU nr.: 77.1087

Bemærkninger:
<p>Der er ikke installeret alarm. For at øge forsyningssikkerheden og sikre imod terror henstilles det, at vandværket får etableret en alarm på boringen.</p> <p>Der er ikke installeret radiator, men der opleves ikke problemer ved frost, da borerer kører på skift. Driftsansvarlig har desuden adgang til varmeblæsere, hvis det skulle blive nødvendigt.</p>

Bemærkninger:
<p>Der pejles manuelt på boringen, men ikke ofte. Det anbefales vandværket, at der pejles flere gange årligt, for at spotte eventuelle større ændringer i sænkningstragten, da der er tale om nogle store pumper og en forholdsvis høj sænkningstragt på 7 meter.</p> <p>I vandværkets døgnrapport fremgår det, hvilken råvandpumpe der har kørt, samt vandmængden, der er oppumpet indenfor det pågældende tidsrum.</p> <p>Boringerne er ikke frekvensstyrede. Boringerne kører på skift, ca. 35-40 min. ad gangen, indtil rentvandstanken er fyldt. Herefter afventer videre indvinding, at vandstanden i rentvandstanken falder til setpunkt for start boring.</p> <p>Boring og kildeplads fremstår yderst velholdt.</p>

- Vandværket bør pejle begge boringer 4 gange årligt, for at følge sænkningstragten. Der kan desuden installeres frekvensstyring af pumperne og/eller mindre pumper for at sikre den mest skånsomme indvinding. Dette kan ligeledes medføre en længere levetid på pumperne.

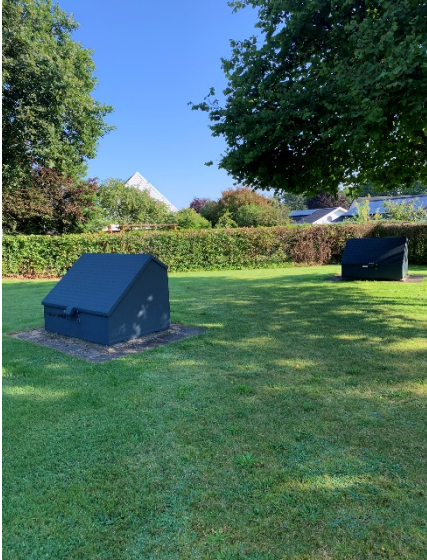
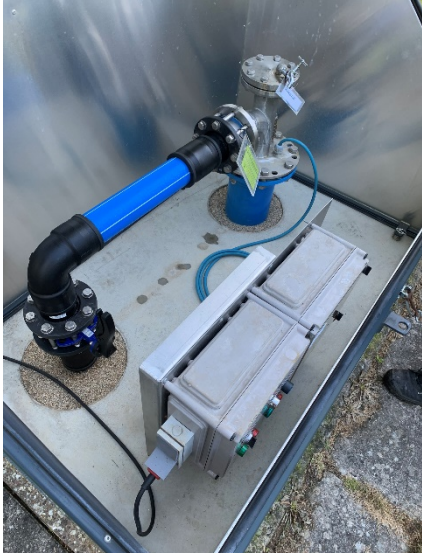
Kildeplads	
BORING: DGU nr.: 77.1157

Der er ikke installeret alarm. For at øge forsyningssikkerheden og sikrer imod terror henstilles det, at vandværket får etableret en alarm på boringen.

Der pejles manuelt på boringen, men ikke ofte. Det anbefales vandværket, at der pejles flere gange årligt, for at spotte eventuelle større ændringer i sænkningstragten, da der er tale om nogle store pumper og en forholdsvis høj sænkningstragt på 7 meter.

Boringerne er ikke frekvensstyrede. Boringerne kører på skift, ca. 35-40 min. ad gangen, indtil rentvandstanken er fyldt. Herefter afventer videre indvinding, at vandstanden i rentvandstanken falder til setpunkt for start boring.

Boring og kildeplads fremstår yderst velholdt.

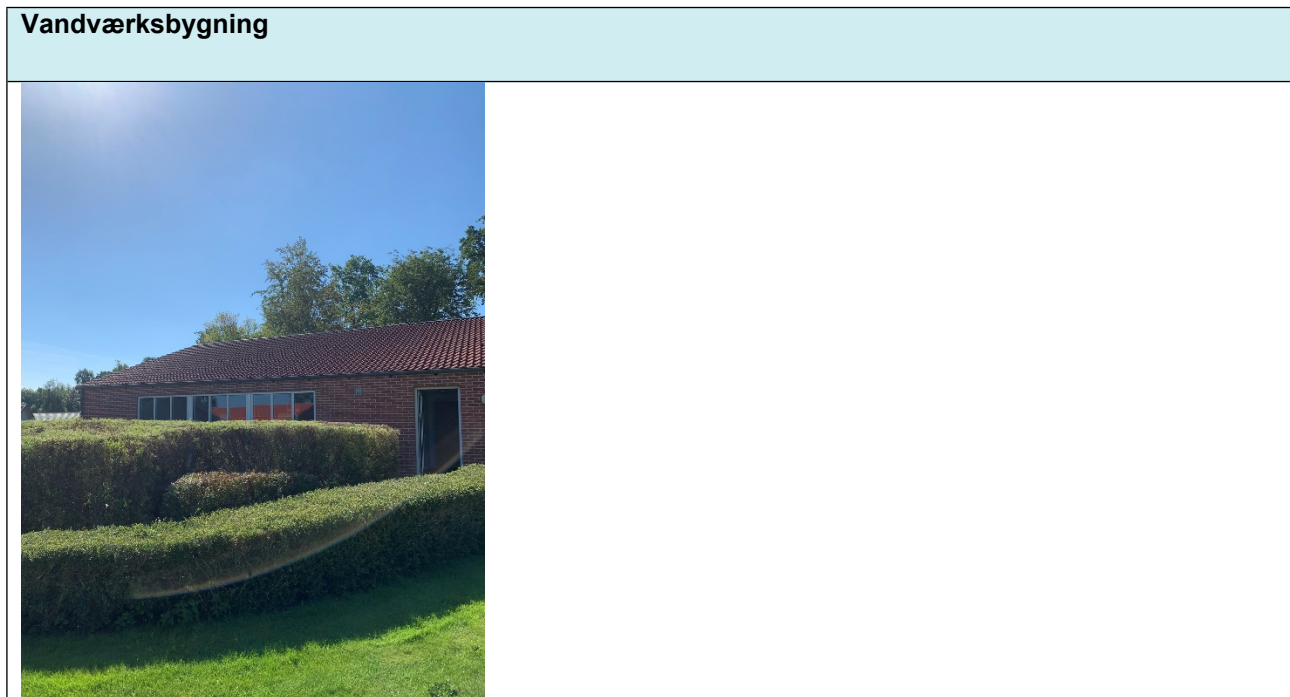
Produktion
Skema 4

Bemærkninger:
Vandværksbygning fremgår yderst velholdt. Vinduer er for nyligt udskiftet.
